Das Gartentor auf Gut Wensin

Zur Restaurierung und der kunsthistorischen und handwerklichen Bewertung

Kurt Lange

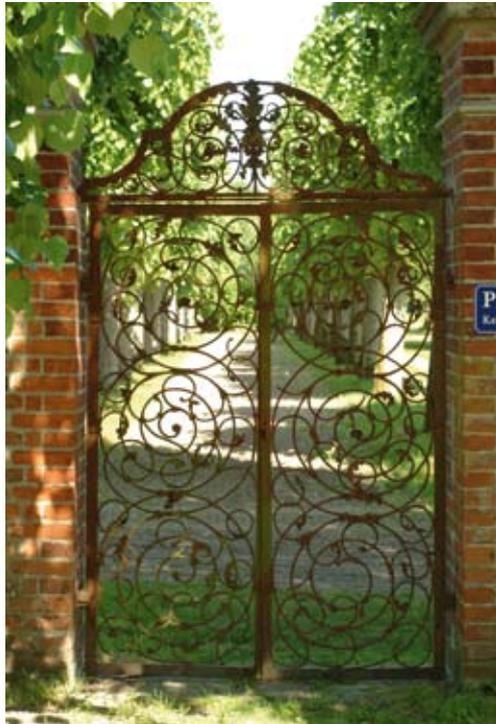
Bis zur Restaurierung im Jahr 2006 wurden am barocken Wensiner Parktor keinerlei Erhaltungsmaßnahmen durchgeführt (Abb. 105). Die Bestandsaufnahme ergab einen insgesamt guten Zustand der aus drei übereinander angeordneten Spiralranken bestehenden Grundkonstruktionen der beiden Torflügel. Lediglich einige Rankenenden waren abgebrochen, der Verlauf der Linien war an nur wenigen Stellen durch Verbiegung oder Brüche beeinträchtigt. Dagegen war der Verlust am Blattwerk hoch (Abb. 106). Nur noch etwa 20 % der ehemals über 300 Blätter waren einigermaßen vollständig erhalten geblieben. Rahmen und Beschläge hatte man hingegen bereits um 1900 vollständig erneuert. Das zierlichere Aufsatzgitter zeigte sich etwas besser erhalten. Es weist im oberen Bereich die ursprüngliche Rahmenkonstruktion auf. Sogar der aufgenietete, ziselierete und getriebene dünne Blechbesatz war teilweise noch als Originalsubstanz erhalten. Die waagerechte Untergurtkonstruktion stammte allerdings aus der Zeit um 1900.

105 Das Wensiner Gartentor vor der Restaurierung.

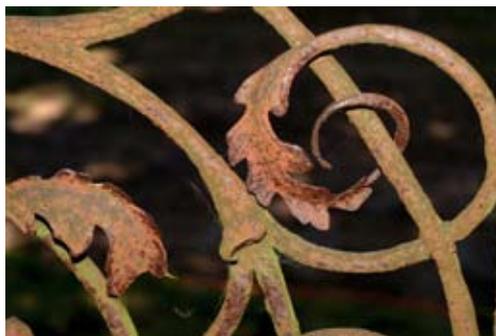
106 Detail eines Blattes vor der Restaurierung.

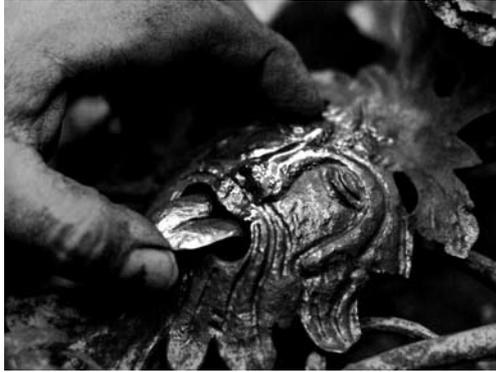
107 Detail des Löwenkopfes im Gitteraufsatz vor der Restaurierung.

108 Löwenkopf mit neu eingesetzter Zunge.

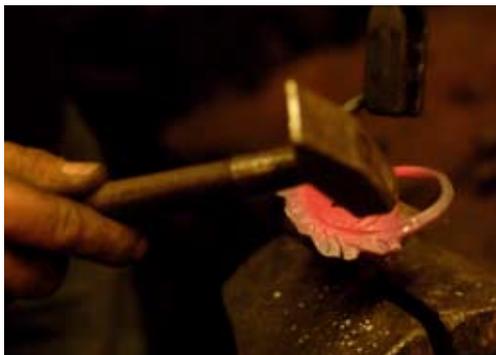
109 Der Kunstschmied bei der Arbeit.

Ziel der Restaurierung war, die durch die starken Ornamentverluste verloren gegangene Ablesbarkeit wieder herzustellen. Die neu eingefügten Elemente entstanden in den alten Handwerkstechniken (Abb. 109). Eine Vielzahl von

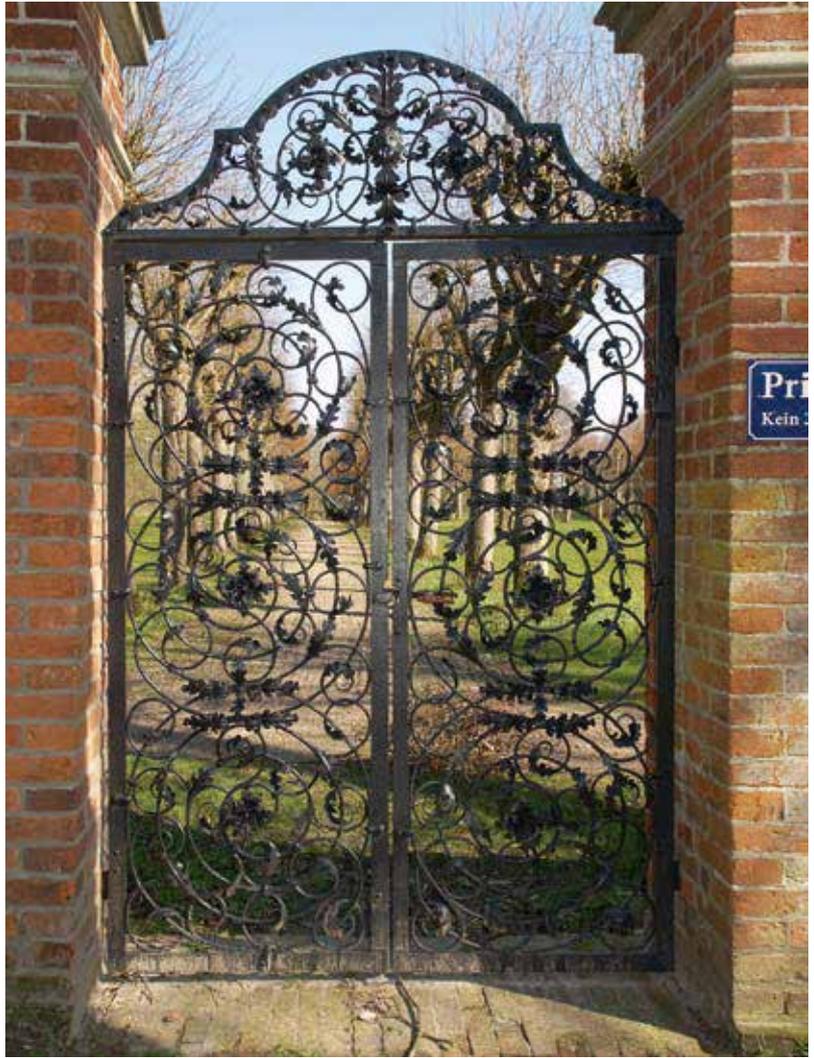
110 Das Wensiner Gartentor nach der Restaurierung.

Abwichtungen wurde von den vorhandenen Blättern übernommen und auf die neuen Schmiederohlinge übertragen. Die fertigen, auf den zweiten Blick durchaus als neu erkennbaren Ornamente wurden angepasst und eingeschweißt. Dabei sind die Schweißungen so nachgearbeitet worden, dass sie im Verlauf der Linien nicht mehr als störend wahrnehmbar sind. Im Falle einer späteren Untersuchung wird man aber immer genau feststellen können, wo erneuert wurde. Teil des Restaurierungskonzeptes war es aber auch, Spuren des im Verlauf von 300 Jahren eingetretenen Verfalls ablesbar zu lassen. So blieben beispielsweise Blätter, die nur teilweise beschädigt waren, ohne weitere Ergänzung (Abb. 110).

Die Umarbeitungen aus wilhelminischer Zeit blieben grundsätzlich erhalten. Auch der Rahmen, der in Ursprung wohl etwas schmaler gewesen sein dürfte, blieb bestehen, da kein sicherer anderer Befund vorlag. Scharniere und Verschlüsse wurden dem Gitter angepasst erneuert. Seinen heutigen Platz in der massiven Ziegelmauer des Herrenhausgartens bekam das Tor mit der Entstehung der neuen Einfriedung um 1900. Als Folge des Verkaufs an einen großbürgerlichen neuen Besitzer, wurden in dieser Zeit umfangreiche Baumaßnahmen durchgeführt. Einiges spricht dafür, dass das Gitter auf dem Wege des Antiquitätenhandels nach Wensin gekommen ist. Es könnte sich um ein ehemaliges Kapellen- oder Gruftgitter süddeutschen Ursprungs handeln. Da das Herrenhaus auf 1642 datiert ist, kann das Gitter aber natürlich auch für Wensin selbst geschaffen worden sein. Eine 300-jährige Verwendung als Gartentor im norddeutschen Klima erscheint dann allerdings kaum vorstellbar, es wird eine andere Nutzung gehabt haben. Auch sind in der Literatur keine Vergleichsstücke für ein derartig aufwändig und kleinteilig gearbeitetes Gartentor des späten 17. Jahrhunderts bekannt.
